# CARBON FOULING

## PERTANDA HARUS GANTI BUSI

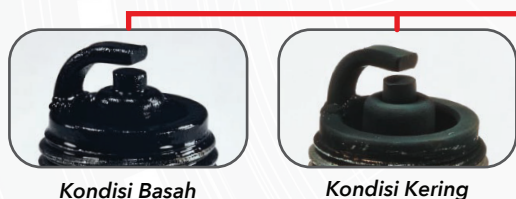
**Carbon Fouling** adalah suatu fenomena penumpukan karbon pada bagian kepala busi yang timbul akibat sisa pembakaran. Semakin banyak karbon yang menumpuk pada bagian elektroda dan insulator maka akan banyak menimbulkan masalah pada mesin yang dapat mengurangi kenyamanan pengguna seperti susah start atau geteran berlebih pada posisi *idle*.

- Pengaturan karburator yang tidak tepat
- Kerusakan pada *choke*
- Kerusakan pada sistem injeksi
- Sensor oksigen bermasalah
- Kebocoran pada ruang bakar

- Kerusakan pada kabel penghubung

- Terlalu sering dalam kondisi *idle*
- Berkendara dengan kecepatan rendah terus menerus

**Carbon Fouling** akan mengakibatkan daya tahan *insulator* pada busi menurun dan tegangan listrik dari *ignition coil* berkurang yang berdampak pada percikan listrik tertahan dan terjadilah *mis-firing*.

- Melakukan pengecekan dan perbaikan pada karburator, sistem injeksi bahan bakar, dan sensor jika diperlukan.
- Melakukan pengecekan dan perbaikan pada sistem elektrik.
- Terkadang adakalanya perlu berkendara di atas kecepatan rata - rata ( $\pm 80$ km/jam) agar busi mencapai temperatur *self cleaning* (temperatur dimana busi dapat melakukan pembersihan terbentuknya *carbon fouling*).
- Ganti busi jika karbon sudah menutupi bagian elektroda dan insulator.
